柏崎刈羽原子力発電所 6 号機大物搬入建屋の杭の損傷について

2021年12月23日

東京電力ホールディングス株式会社

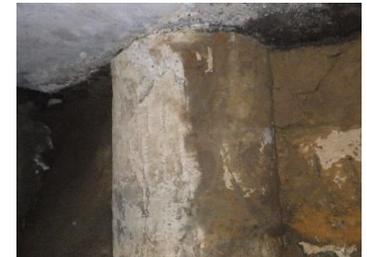
- 確認日 : 2021年7月9日 (金)
- 場所 : 6号機原子炉建屋東側ヤード
- 状況 : 新規制基準では大物搬入建屋を原子炉建屋の一部として扱うこととなり、原子炉建屋同等の耐震性が必要となったことから、耐震強化工事を実施。建屋下の掘削作業において大物搬入建屋南東側の既存鉄筋コンクリート杭(以下、杭) No.8で損傷(ひび割れ、剥落、浮き)を確認した。

No.8杭 調査前

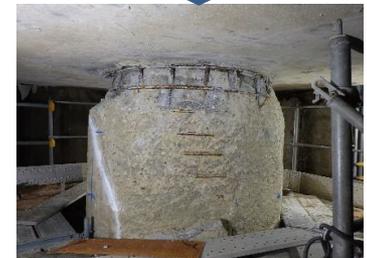
No.8杭 コンクリートはつり取り後

◆ No.8杭は、杭頭部にコンクリートのひび割れ、ハンマリングによる異音（浮き）が確認されたため、当該部分のコンクリートのはつり取り作業を実施した。

- ・ コンクリートの浮きが主筋の内側に到達
- ・ 主筋18本中 7本破断、11本変形

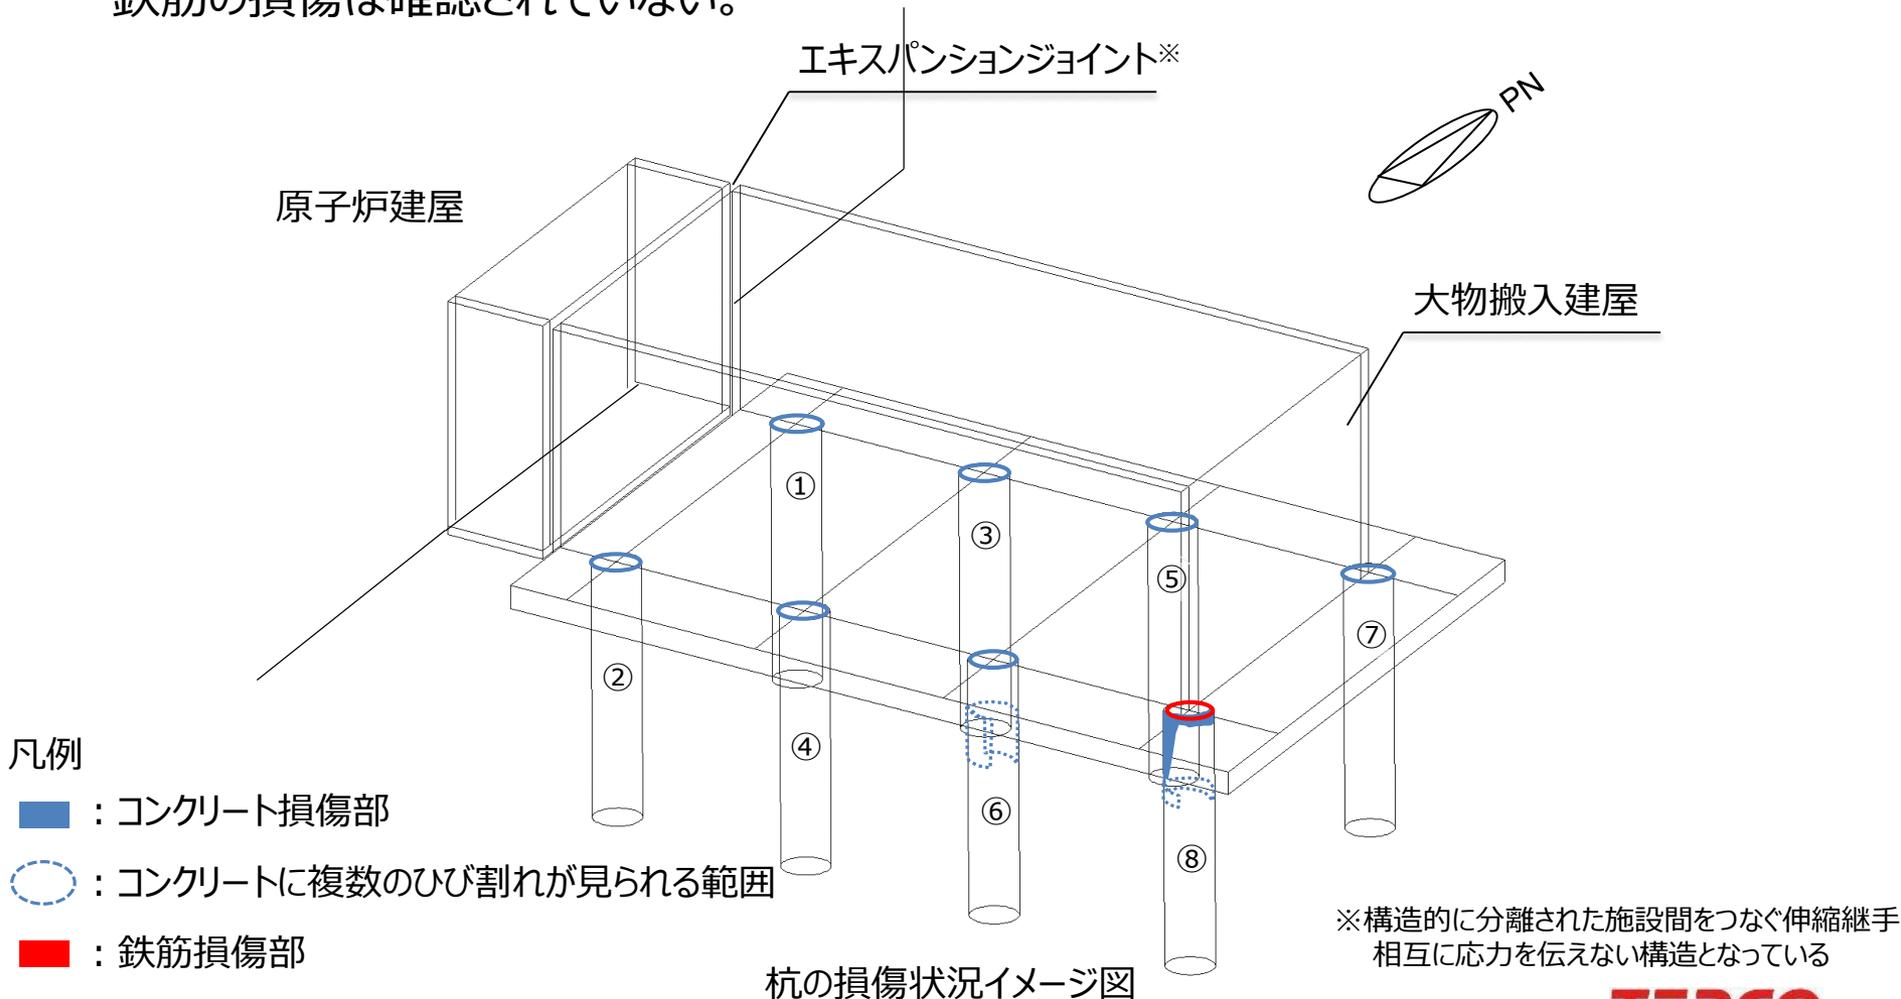
- ◆ No.8杭は、杭頭部の表面のコンクリートが剥落し、鉄筋の変形や破断が確認されている。
- ◆ No.6杭は、杭頭部の表面のコンクリートで、浮きの箇所が一部主筋内側に及んでいるが、鉄筋の損傷は確認されていない。
