柏崎刈羽原子力発電所の安全対策について

大湊側補助ボイラー建屋電源室 電源盤における火災について

令和2年1月30日
東京電力ホールディングス株式会社

メーカー工場における調査結果と推定原因

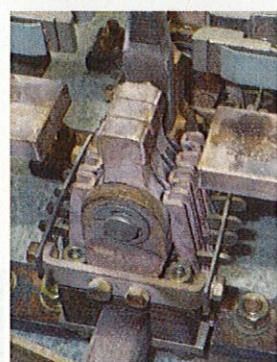
機械部品<充電部（主接点）摺動部>

充電部（主接点）摺動部
機械部品の中で、機械的及び電気的に接触して可動する部位。接触抵抗を少なくするために潤滑剤を塗布している。

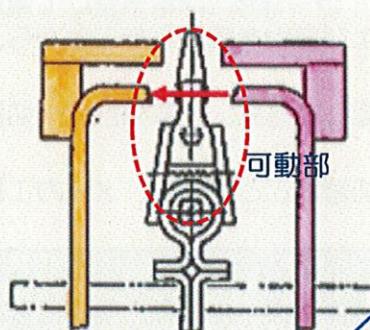
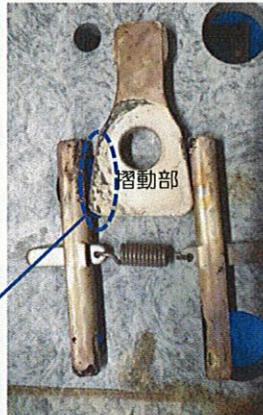
可動部

- 目視点検において、焼損した切替器操作用コイル以外の部品に変形や破損は確認されなかった。
- 手動によって電源切替器の切替動作確認をした際、スムーズに動作しなくなっていた。
- 機械部品の摺動部※が摩耗していた。また、潤滑剤が劣化・消失していた。

機械部品摺動部の潤滑剤が、経年によって劣化・消失したことにより、摺動部接触面の摩擦力が増大。それによって、切替動作時、操作用コイルの力では電源切替器が動作しきれず、操作用コイルへの通電状態が所定の時間以上継続したことで、焼損に至ったものと推定。

接触面に摩耗痕

潤滑剤の劣化・消失

- 当該の電源切替器については、現在製造中止となっていることから、電源盤の改造を行い、現行機種への入れ替えを実施予定。
- また、大湊側補助ボイラー建屋に設置されている当該の電源切替器と同型の機種1台については、潤滑剤の塗布および動作確認を実施済。なお、この電源切替器についても、当該の電源切替器と同様に入れ替えを実施予定。
- その他、補助ボイラー建屋において、当該の電源切替器の後継機種が計4台設置されているが、これらの電源切替器の動作に問題が無いことを確認済。
