柏崎刈羽原子力発電所 に関する原子力規制の現状について

令和4年2月7日

原子力規制庁
柏崎刈羽原子力規制事務所

令和3年度の検査指摘事項(案)※

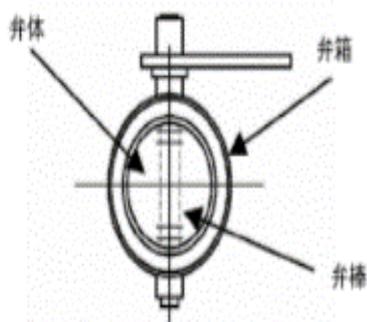
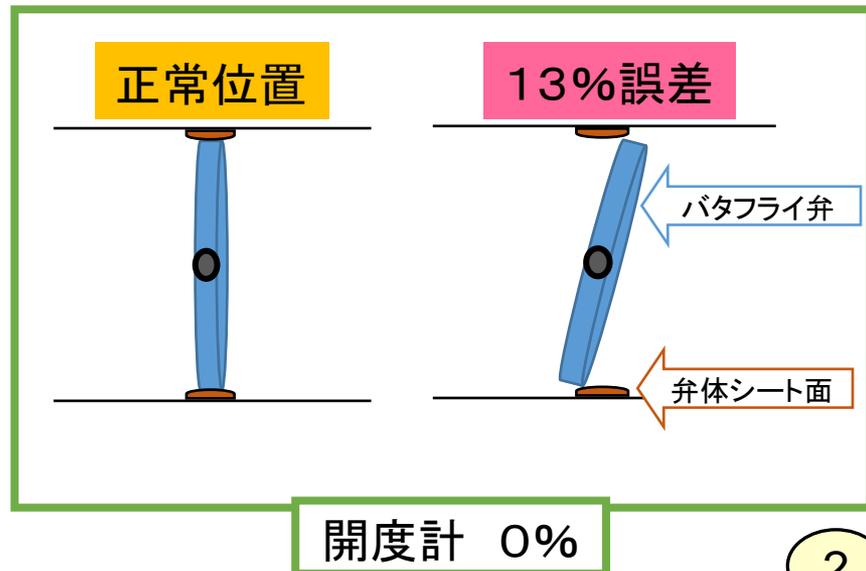
例:ダンパ

件名	概要	重要度 深刻度
第3 四半期	柏崎刈羽原子力発電所6号機 中央制御室換気空調系の不 適切な未然防止処置	柏崎刈羽原子力発電所6号機において、中央制御室居住性確認検査準備作業後の復旧操作のため、中央制御室外気取入れダンパ(A)を全開操作したところ、中間開度で動作停止した。事業者による調査の結果、弁体が弁駆動部の開度計に対して間違った角度で組み込まれていることが確認された。本事象については、類似の事例が運転経験情報として入力されていたことから、未然に防ぐことができたものである。	緑 SL IV

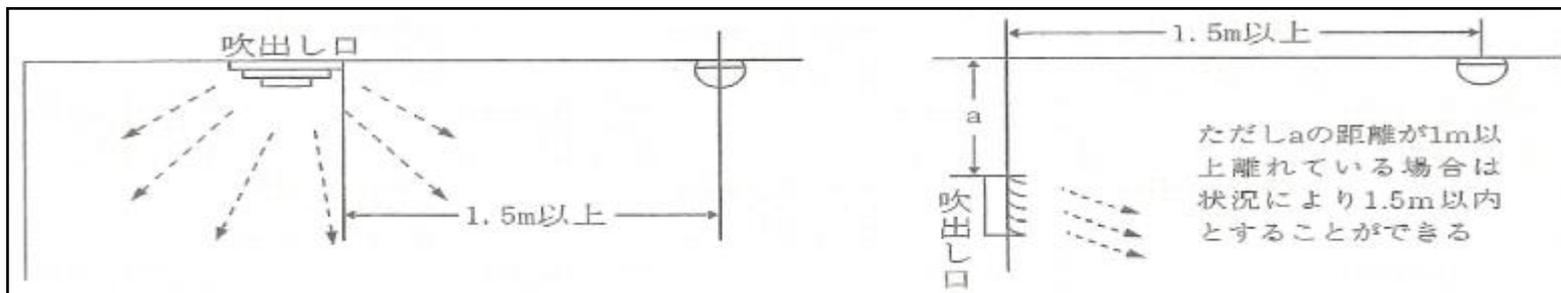
件名	概要	重要度 深刻度
第3 四半期	7号機 蓄電池室(区分Ⅳ) 内における火災感知器の不 適切な設置	蓄電池室(区分Ⅳ)内の天井に据え付けられている火災感知器4 台(熱感知器及び煙感知器各2台)のうち、煙感知器1台が消防 法施行規則で規定されている「感知器は換気口等の空気吹出し 口から1.5m以上離れた位置に設けること」を満足していない。 さらに、上記不適合処置後に実施した現場確認において、同様の 事象が他のエリアにおいても確認された。 その後、事業者が火災感知器の総点検を実施した結果、移設が 必要な火災感知器が多数確認された。 (令和2年度第4四半期で確認)	緑 SLⅣ

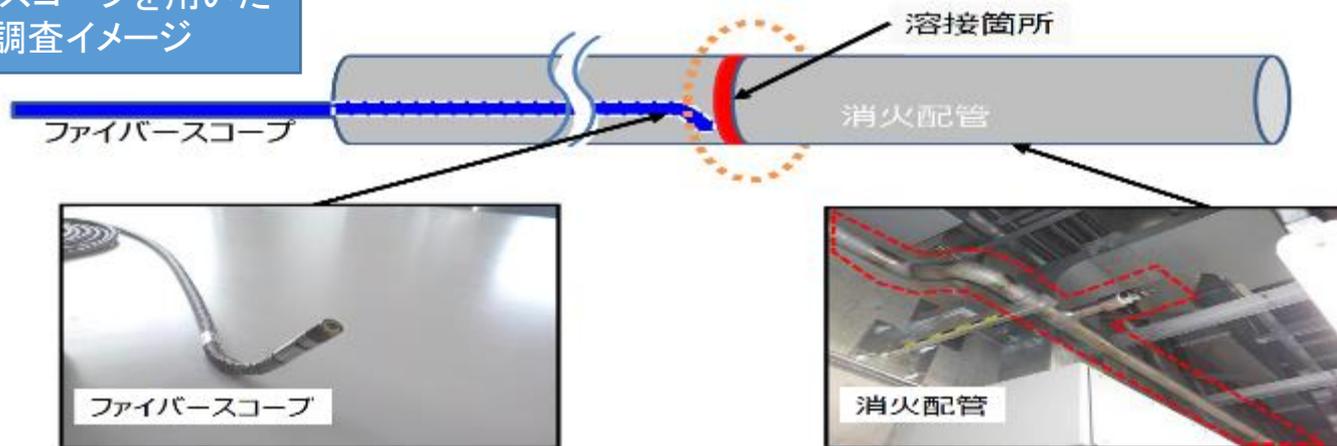
ファイバースコープを用いた内面調査イメージ

- ・A社が7号機で溶接施工した1,220箇所のうち、194箇所の抜き取り内面調査を行った結果、74箇所で溶接不良を確認。
- ・バックシールド工法を実施せず不適切な溶接施工していたことから、A社の溶接施工分1,220箇所については、再発防止策を徹底した上で全数再施工。

- ・B、C、D、E社が7号機で溶接施工した1,673箇所を内面調査を行った結果、発注仕様通りに溶接施工されていない317箇所を確認。※
- ・B、C、D社の発注仕様通りに溶接施工されていない317箇所についても、再発防止策を徹底した上で全数再施工。

今後は、東京電力ホールディングス株式会社による再発防止対策等を踏まえ、再施工の状況等について原子力規制検査で確認する。

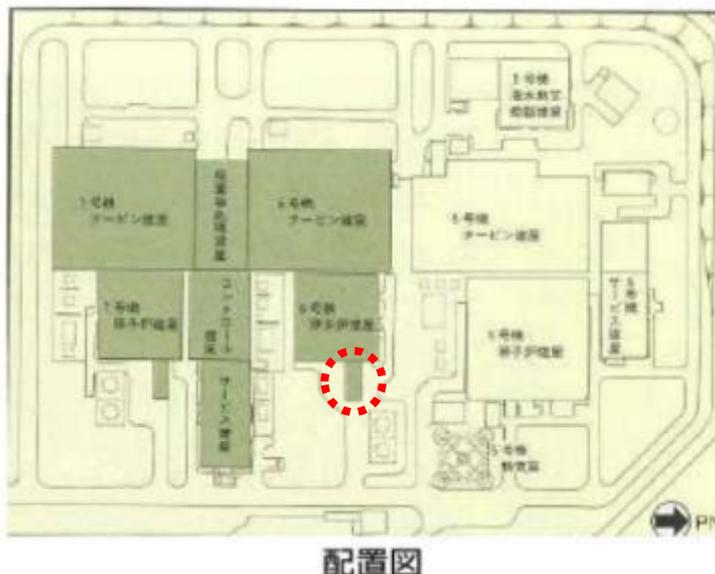
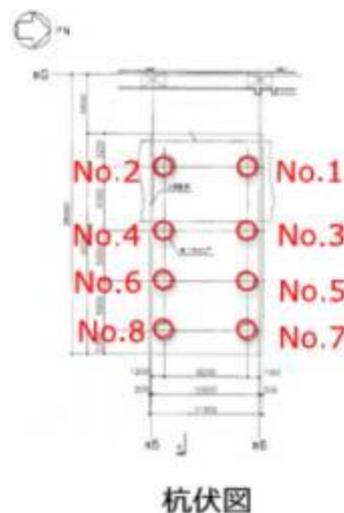
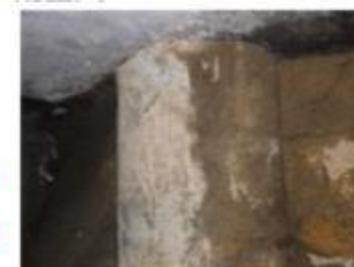
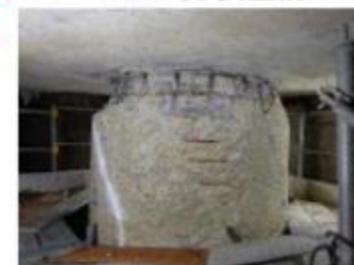
令和3年7月9日、新規制基準対応のため6号機大物搬入建屋耐震工事において、建屋下の掘削作業を行っていたところ、大物搬入建屋南東側の既存鉄筋コンクリート杭 No.8で損傷(ひび割れ、剥落、浮き)を確認した。

- ・7月 9日 No.8杭の一部の損傷確認 建屋下掘削作業中断
- ・7月27日 作業の安全性を確認し、No.8の杭の調査を再開
- ・8月 5日 No.8杭の鉄筋の変形・破断を確認 以降、杭の調査を継続中

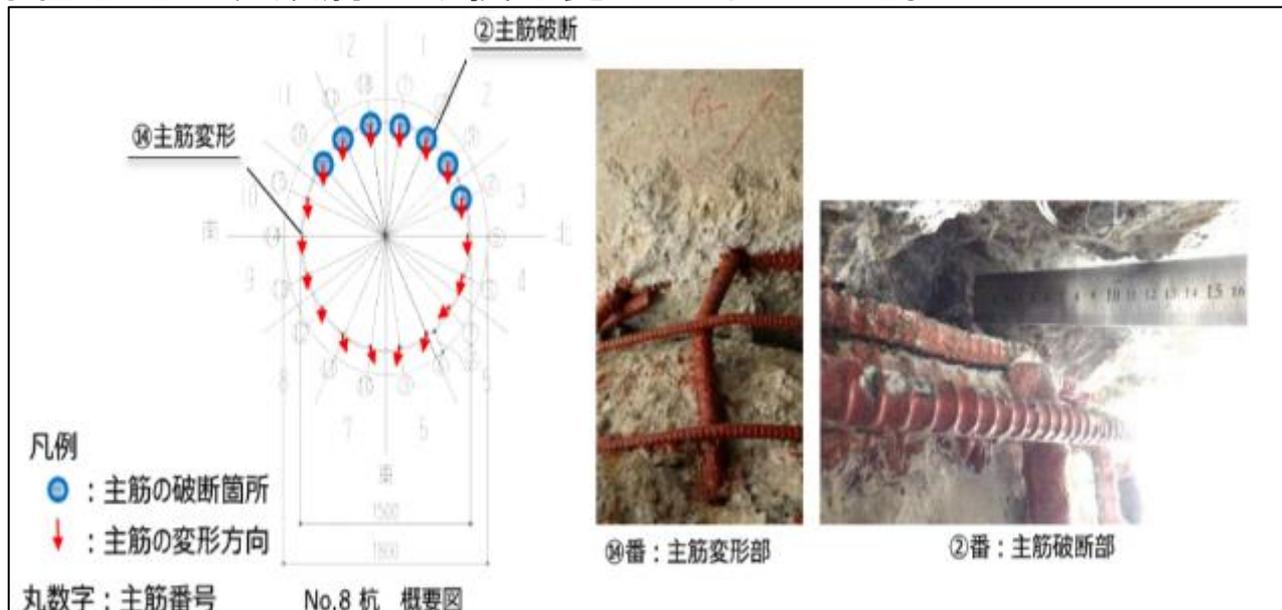
- ・ No. 8 杭は、杭頭部にコンクリートのひび割れ、ハンマリングにて異音を確認。
- ・ コンクリートの浮きが主筋の内側に到達
- ・ 主筋 18 本中、7 本破断、11 本変形
- ・ 他のNo. 1～7 杭においてもコンクリートの浮き、剥落、ひび割れ等がある杭は存在したが、鉄筋の破損は見られなかった。

11月10日の原子力規制委員会にて本件の報告が行われたところ。
 当面は、6号機の杭に関する東京電力の工事及び調査の状況を注視していく。
