福島第一原子力発電所視察報告

(令和2年1月28日実施)

長岡市長 磯田 達伸

市町村による原子力安全対策に関する研究会

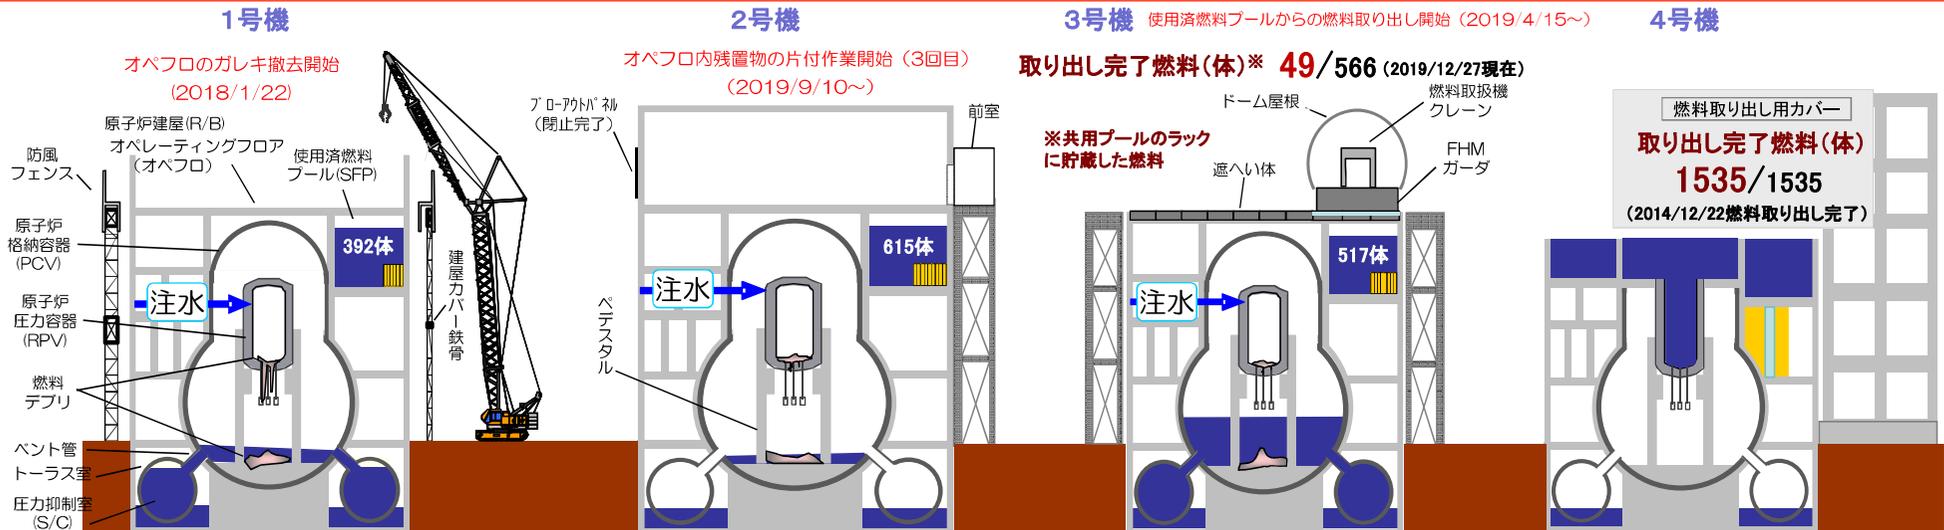
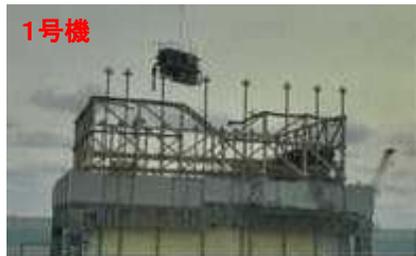
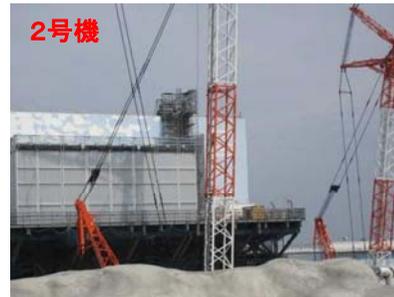
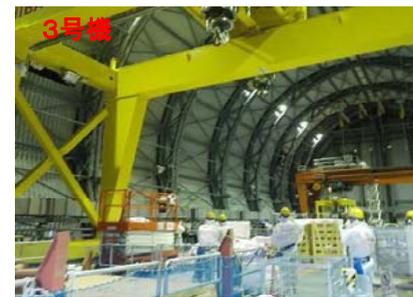
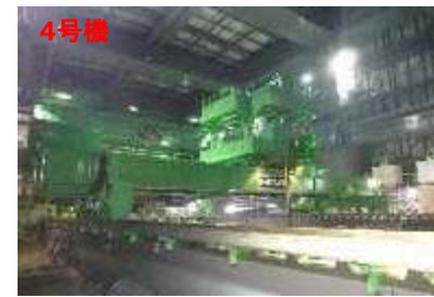
(1) 1～4号機の状況

各号機ともに「冷温停止状態」を継続

2020年1月23日 11:00 時点の値

圧力容器底部温度	格納容器内温度	燃料プール温度	原子炉注水量
1号機	約17℃	約17℃	約20℃	約2.8m ³ /時
2号機	約20℃	約21℃	約19℃	約2.8m ³ /時
3号機	約21℃	約21℃	約18℃	約3.1m ³ /時

圧力容器温度や格納容器温度をはじめとした、プラントパラメーターは24時間、常に監視を継続

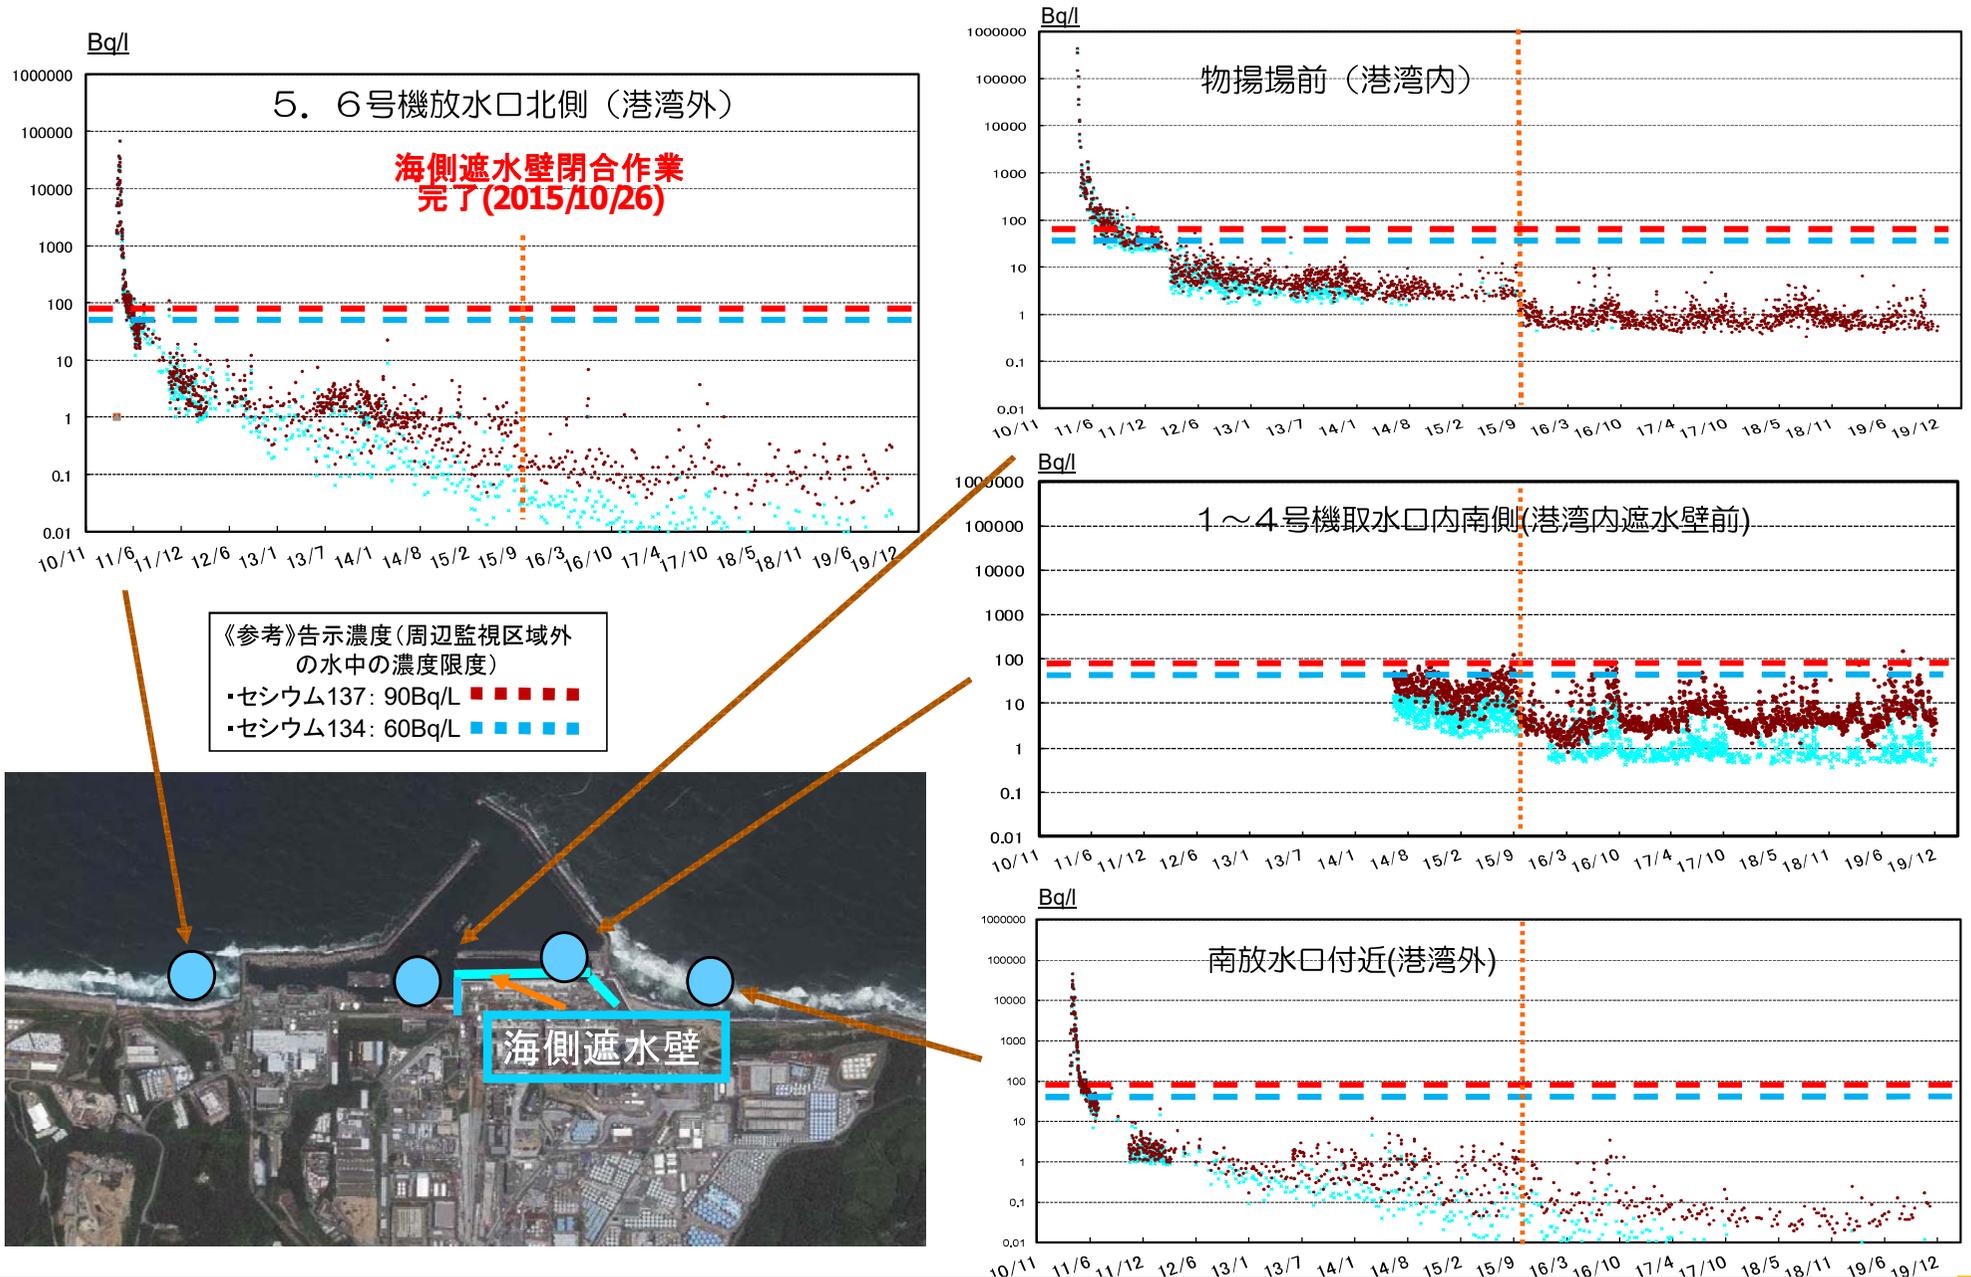
(2) 港湾内外の放射性物質濃度の変化

事故後放射性物質濃度は徐々に低下し、事故直後と比較して1/1,000,000未満まで低減

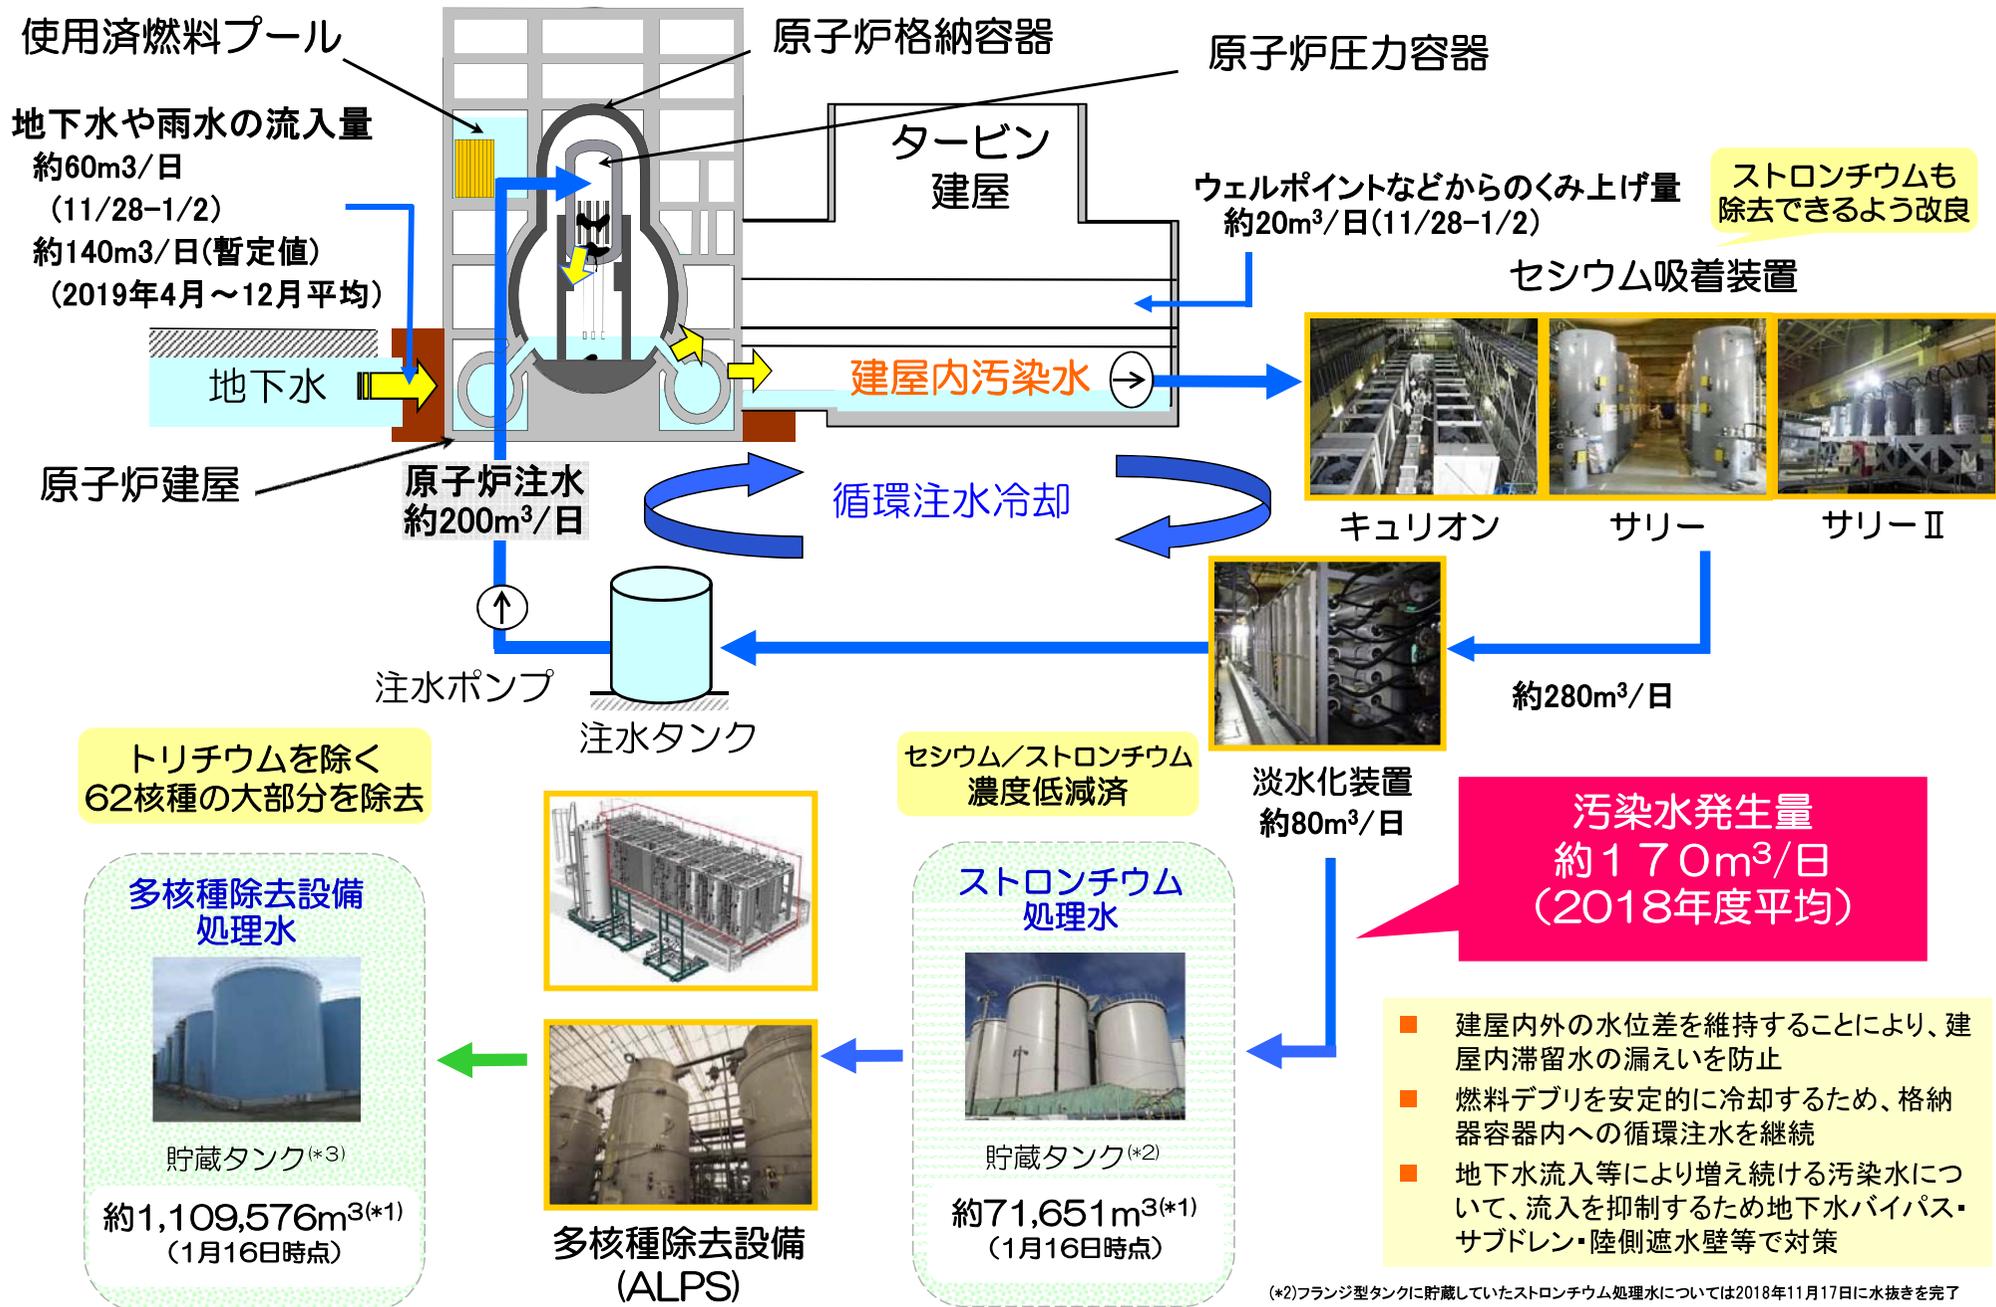
(3) 汚染水と原子炉循環冷却の概念図

(*1)貯蔵量には次の「タンク底部～水位計0%の水量」を含んでいない。多核種除去設備処理済水 約0.19万m³ ストロンチウム処理済水 約0.06万m³

(*2)フランジ型タンクに貯蔵していたストロンチウム処理水については2018年11月17日に水抜きを完了

(*3)フランジ型タンクに貯蔵していた多核種除去設備処理済水については2019年3月27日に溶接型タンクへの移送を完了

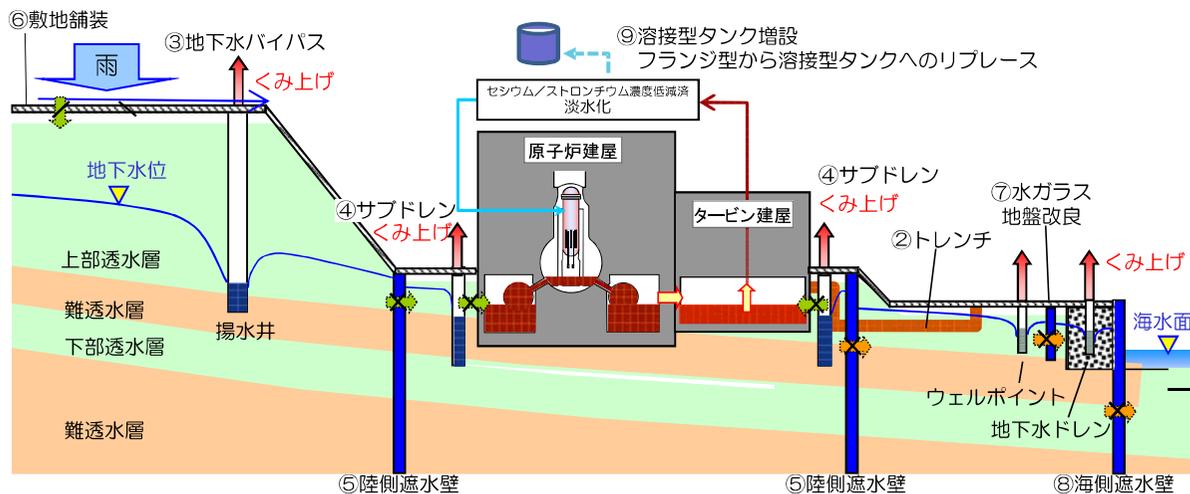
方針1. 汚染源を取り除く

- ① 多核種除去設備(ALPS)による汚染水浄化
 - ② トレンチ※内の汚染水除去 ※配管などが入った地下トンネル
- ⇒ ① 2015年5月にタンク内に貯蔵していた高濃度汚染水の浄化完了
- ② 2015年12月に汚染水除去完了

方針2. 汚染源に水を近づけない

- ③ 地下水バイパスによる地下水くみ上げ
- ④ サブドレン（建屋近傍の井戸）での地下水くみ上げ
- ⑤ 凍土方式の陸側遮水壁の設置
- ⑥ 雨水の土壌浸透を抑える敷地舗装

- ⇒ ③ 汲み上げ／排水(※)中(合計約52.3万トン[1月20日時点])
- ④ 汲み上げ／浄化／排水(※)中(合計約84.3万トン[1月19日時点])
- (※)水質基準を満たしていることを確認した上で排水
- ⑤ 2016年3月に凍結を開始し、2018年9月に凍結完了
- ⑥ 2015年度末に概ね終了(建屋周りや海側法面部を除く)

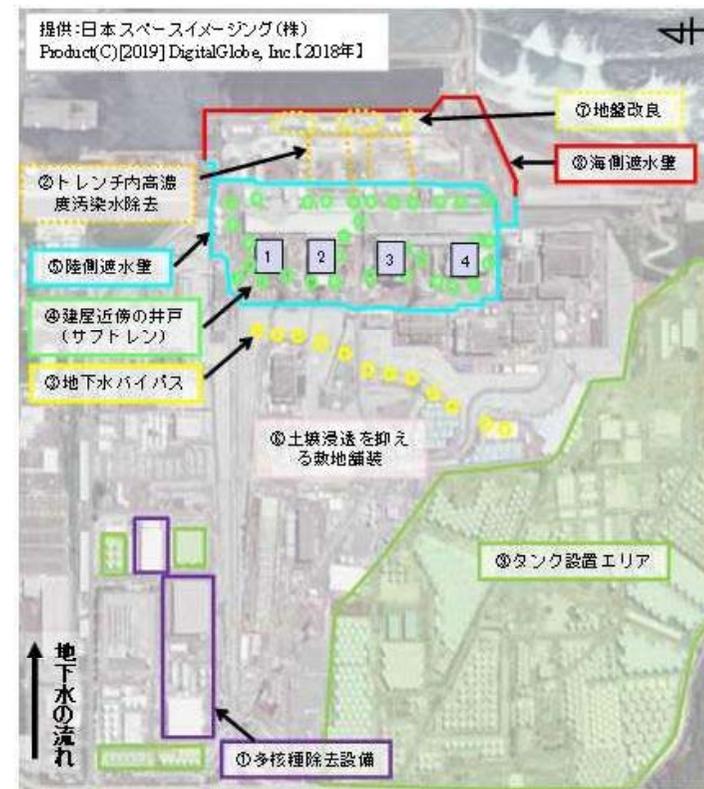
方針3. 汚染水を漏らさない

- ⑦ 水ガラスによる地盤改良
- ⑧ 海側遮水壁の設置
- ⑨ タンクの増設（溶接型へのリプレース等）

⇒ ⑦ 2014年3月に水ガラスによる地盤改良完了

⑧ 2015年10月に閉合完了

⑨ フランジ型タンクから溶接型タンクへのリプレース(※)、および地下水の原子炉建屋への流入等を踏まえた溶接型タンク増設を計画・実施中

(※)フランジ型タンクに貯蔵していたストロンチウム処理水については2018年11月17日に水抜き完了、多核種除去設備処理水については2019年3月27日に溶接型タンクへの移送を完了

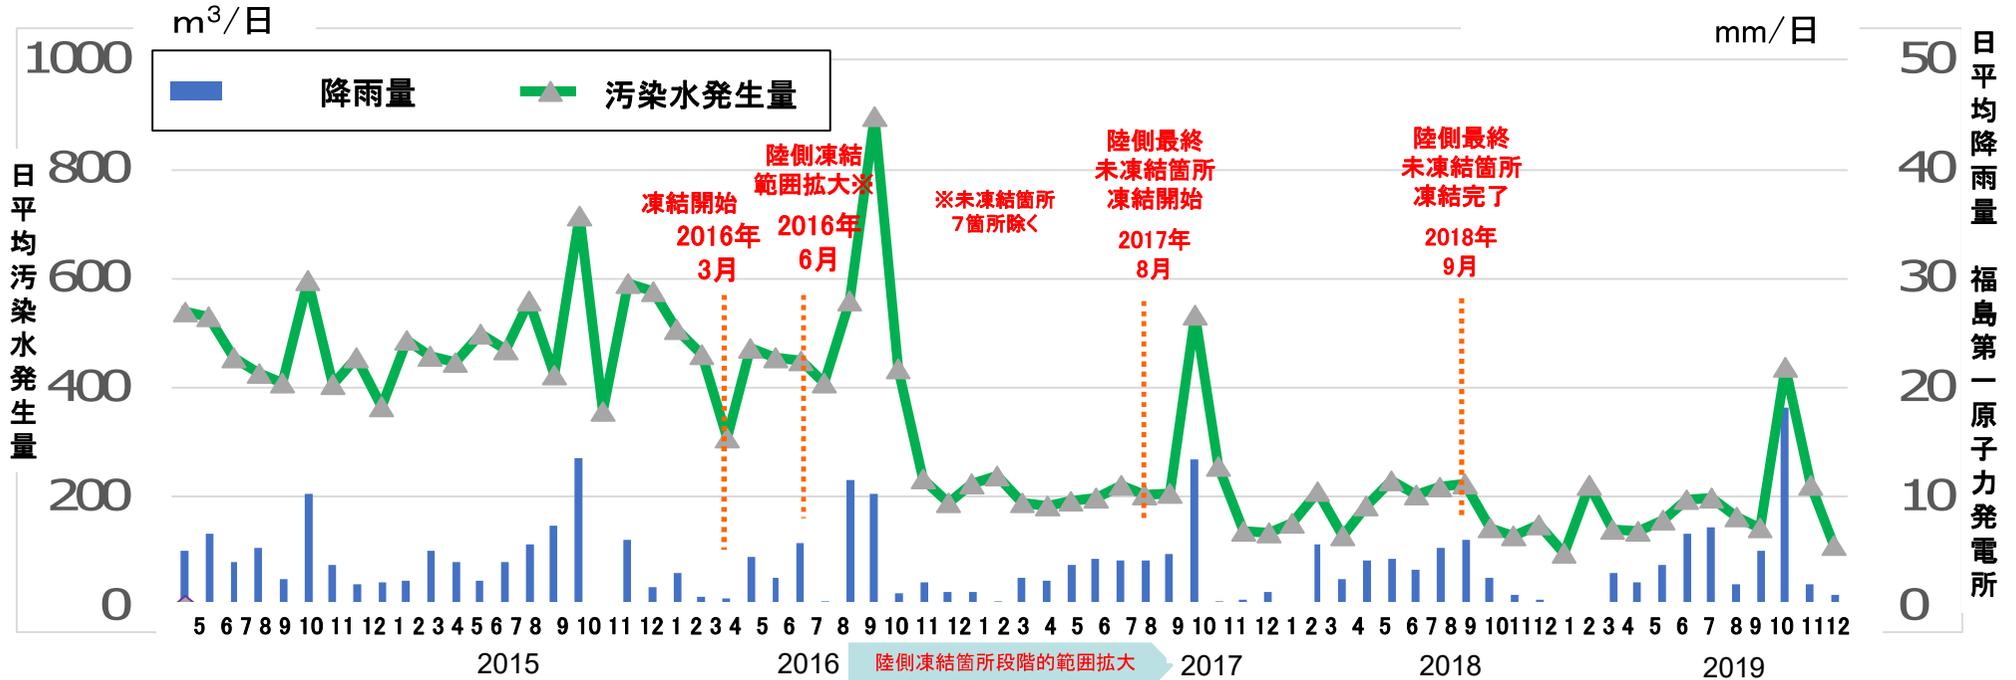
(5) 重層的な汚染水対策に伴う汚染水発生量の低減

凍土遮水壁とサブドレン等の重層的な汚染水対策により地下水位を安定的に制御

最後に残った未閉合箇所の凍結が完了(2018年9月)し、引き続きほぼ全ての範囲で地中温度が0℃を下回るとともに山側では4～5mの内外水位差を形成。2018年3月7日に開催された汚染水処理対策委員会で、陸側遮水壁とサブドレン、敷地舗装等の重層的な汚染水対策により地下水位を安定的に制御し建屋に地下水を近づけない水位管理システムが構築されたと評価。

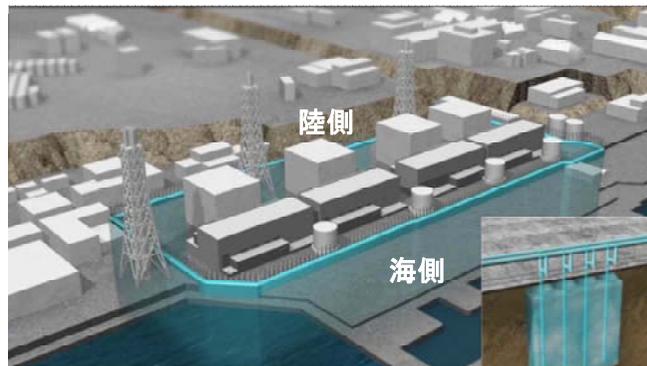
陸側遮水壁(凍結イメージ図)

陸側遮水壁の構成

- 凍結プラント:
不凍液(ブライン: -30℃)製造装置
- システム構成
 冷凍機(261kW) : 30台
 クーリングタワー : 30台
 ブライン供給ポンプ : 10台
- 陸側遮水壁: 延長 約 1,500m

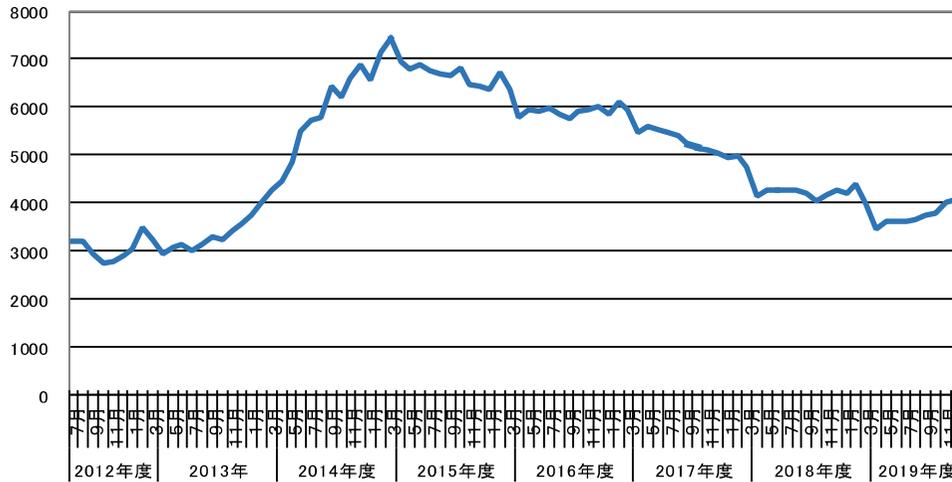
作業員数の推移

- 12月の作業人数(協力企業作業員及び東電社員)は 平日1日あたり4,070人
- 12月時点における地元雇用率(協力企業作業員及び東電社員)は約60%

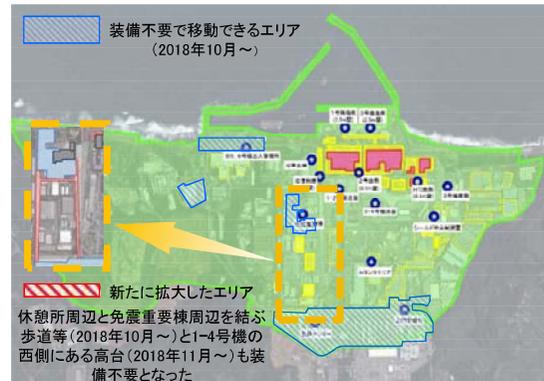
放射線防護装備の適正化

R zone (アノラックエリア)	Y zone (カバーオールエリア)	G zone (一般服エリア) ※装備不要エリアも含む
全面マスク 	全面マスク 又は 半面マスク 	使い捨て防護マスク
カバーオールの上にアノラック 	カバーオール 	一般作業服 構内専用服

福島第一原子力発電所敷地内の環境線量低減対策の進捗を踏まえて、1~4号機建屋周辺等の汚染の高いエリアとそれ以外のエリアを区分し、各区分に応じた防護装備の適正化を行うことにより、作業時の負荷軽減による安全性と作業性の向上を図る。

- ・ 「連続ダストモニターの測定結果」をふまえ、Gゾーンエリアを拡大(ダストモニター 青二重丸)。
- ・ 2018年5月から1~4号機周辺道路についてもGゾーンとした。これによりGゾーンの割合は約96%に拡大。

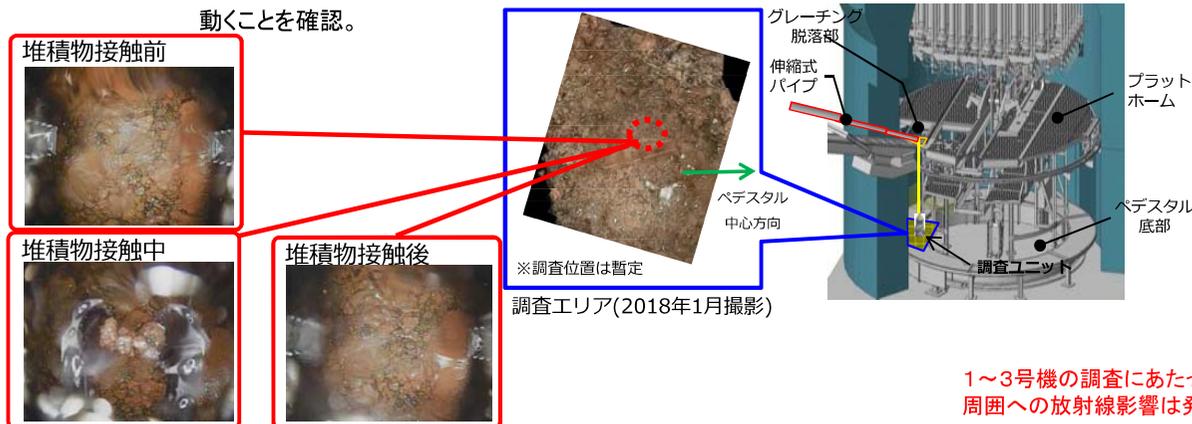
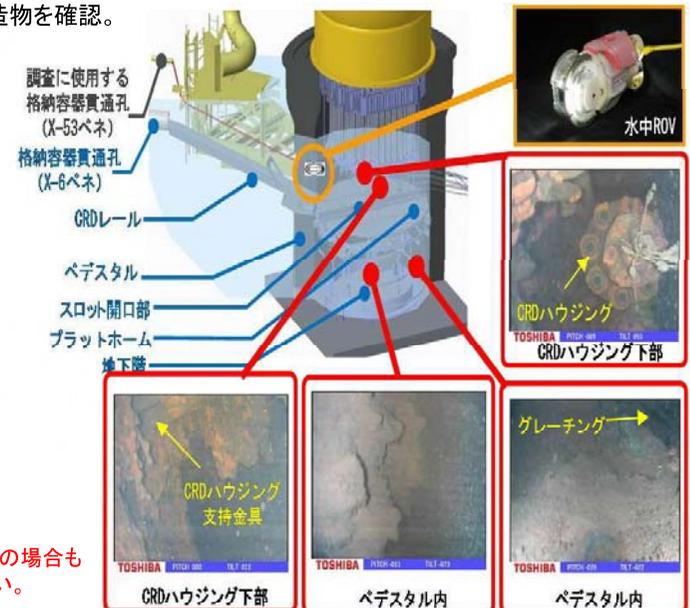
格納容器内部調査

■ 2017年3月、ペDESTAL外地下階へのデブリの広がりを調査するため、自走式調査装置を用いた調査を実施。PCV底部の状況を撮影。

- 2018年1月に原子炉格納容器の内部調査を実施し、既設設備に大きな変形・損傷がないこと、ペDESTAL底部全体に燃料デブリを含むと思われる堆積物があることを確認。
- 2019年2月13日に堆積物の性状(硬さや脆さ)を把握するため、前回使用した調査ユニットをフィンガ構造に変更し、フィンガを堆積物に接触させる調査を実施。ペDESTAL底部とプラットフォーム上の10箇所の接触調査を実施し7箇所の堆積物(小石状等)が動くことを確認。

- 2017年7月に水中遊泳式遠隔調査装置を用いて、ペDESTAL内の調査を実施。
- 調査で得られた画像データの分析を行い、複数の構造物の損傷や炉内構造物と推定される構造物を確認。

1~3号機の調査にあたってはいずれの場合も周囲への放射線影響は発生していない。

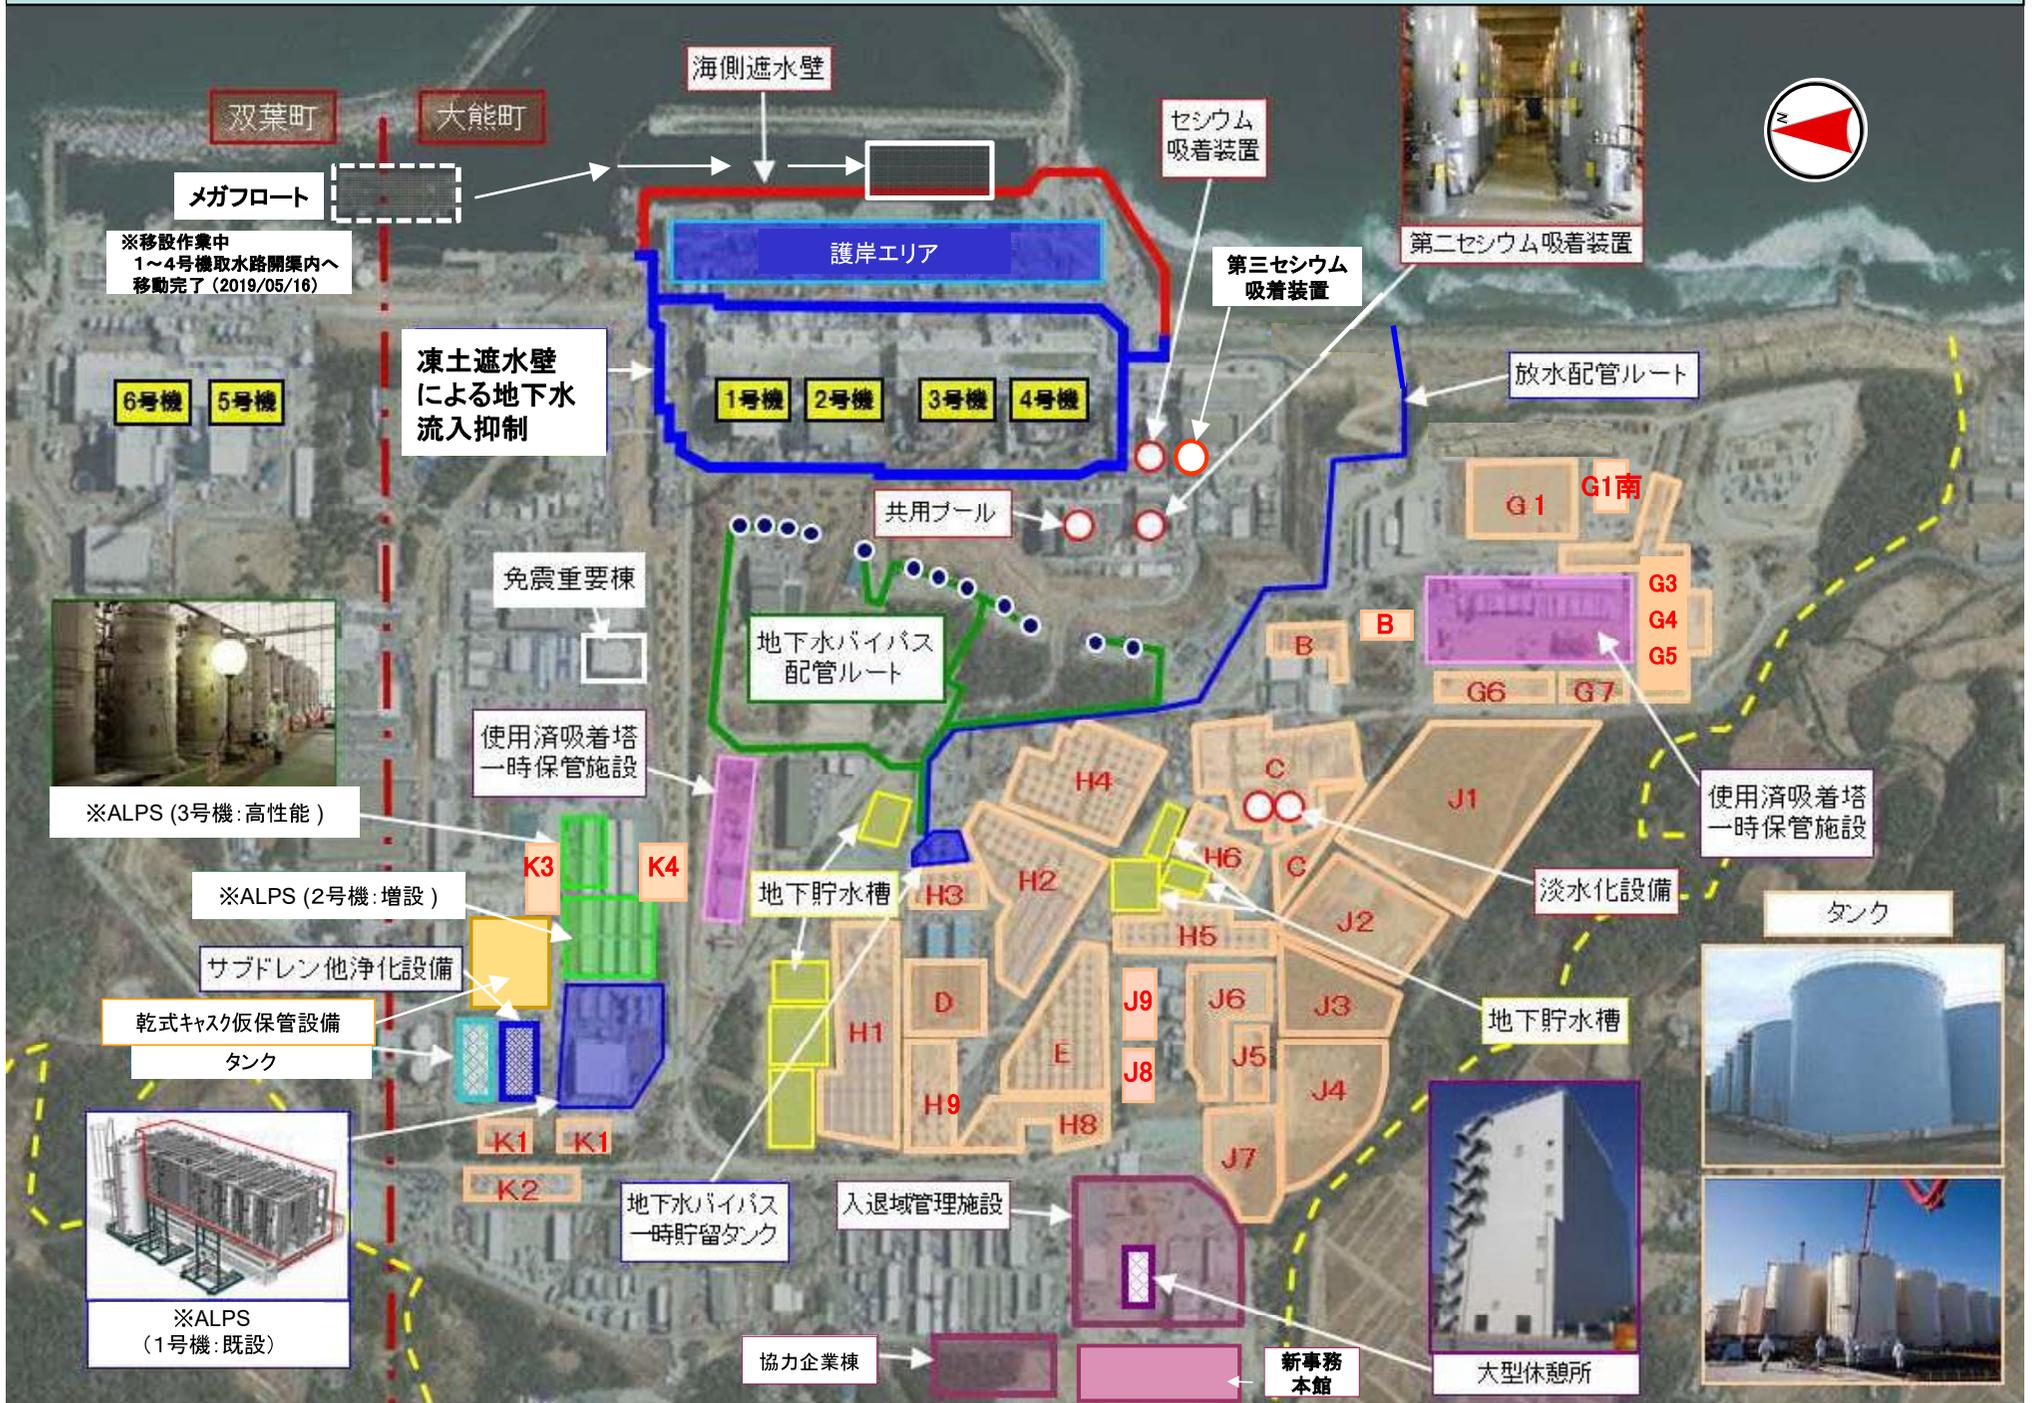
(参考) 福島第一原子力発電所 構内配置図

※ ALPS 多核種除去設備
