柏崎刈羽原子力発電所 6 号機大物搬入建屋の杭の損傷について

2021年12月23日

東京電力ホールディングス株式会社

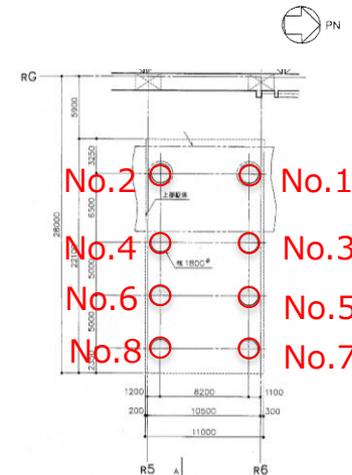
杭伏図

- 確認日 : 2021年7月9日 (金)
- 場所 : 6号機原子炉建屋東側ヤード
- 状況 : 新規制基準では大物搬入建屋を原子炉建屋の一部として扱うこととなり、原子炉建屋同等の耐震性が必要となったことから、耐震強化工事を実施。建屋下の掘削作業において大物搬入建屋南東側の既存鉄筋コンクリート杭(以下、杭) No.8で損傷(ひび割れ、剥落、浮き)を確認した。

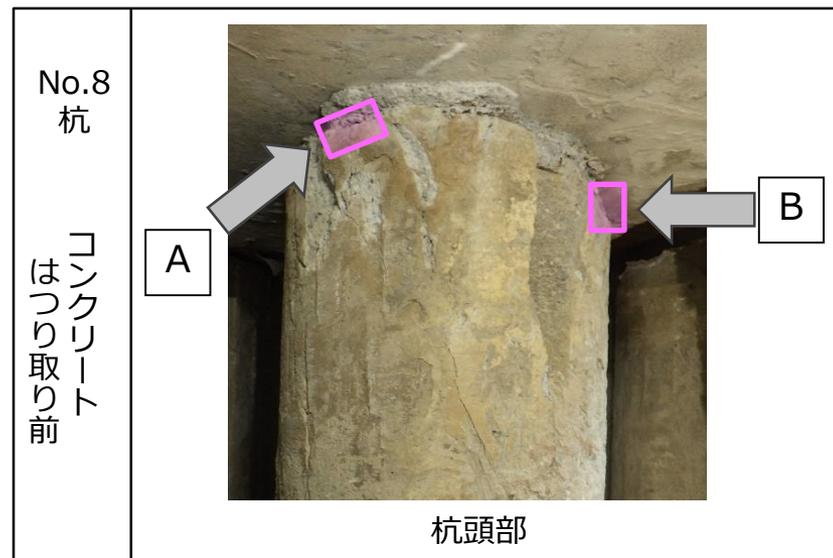
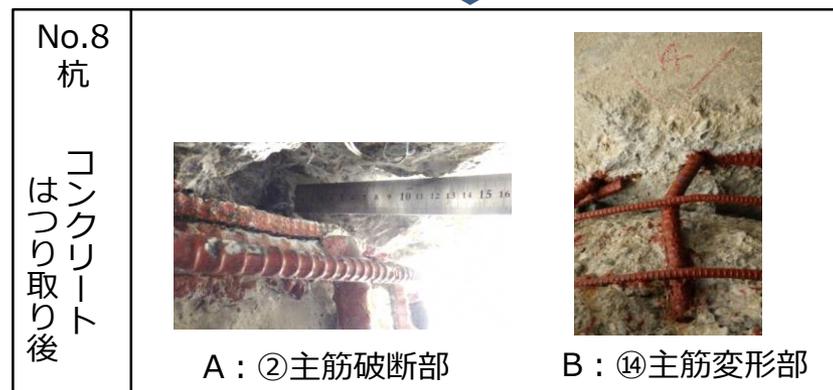
◆ No.8杭は、杭頭部にコンクリートのひび割れ、ハンマリングによる異音（浮き）が確認されたため、当該部分のコンクリートのはつり取り作業を実施した。

- ・ コンクリートの浮きが主筋の内側に到達
- ・ 主筋18本中 7本破断、11本変形

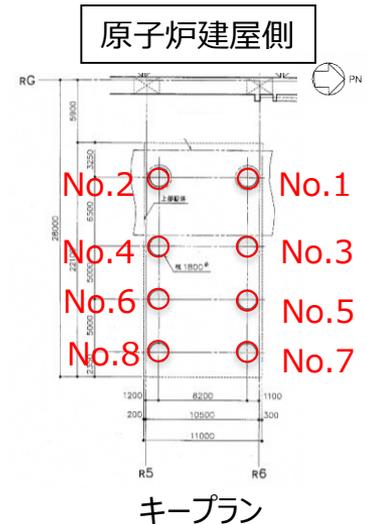
表：杭の健全性調査結果

- ◆ No.8杭の損傷を受け、全杭のひび割れ、剥落、ハンマリングによる異音（浮き）の有無を調査し健全性を確認した。
- No.1～7杭頭の一部に異音を確認。No.1～5,7杭の浮きは、かぶり部（主筋より外側）の範囲で、それ以深に異音は確認されていない。
- No.6杭は、杭頭部の異音箇所が一部主筋内側に及ぶことから、その部位の鉄筋をはつり出し、鉄筋の変形や破断の有無を確認したが、損傷は見られなかった。
- 杭頭部以外の非破壊試験の結果、全杭において「健全性が高い」との判定を確認した。

杭No	調査項目	コンクリート 浮き・剥落	コンクリート ひび割れ	鉄筋状態
No.1		表面浮きあり（かぶり内）	なし	損傷なし
No.2		表面浮きあり（かぶり内）	最大1.8mm 計1本	損傷なし
No.3		表面浮きあり（かぶり内）	最大0.7mm 計1本	損傷なし
No.4		表面浮きあり（かぶり内）	なし	損傷なし
No.5		表面浮きあり（かぶり内）	最大1.1mm 計1本	損傷なし
No.6		主筋内側まで浮きあり	最大4.0mm 計5本	損傷なし
No.7		表面浮きあり（かぶり内）	なし	損傷なし
No.8		剥落、主筋内側まで浮きあり	鉄筋が見えるひび割れ	変形11本、破断7本
