柏崎刈羽原子力発電所 に関する原子力規制の現状について

令和4年2月7日

原子力規制庁
柏崎刈羽原子力規制事務所

令和3年度の検査指摘事項(案)※

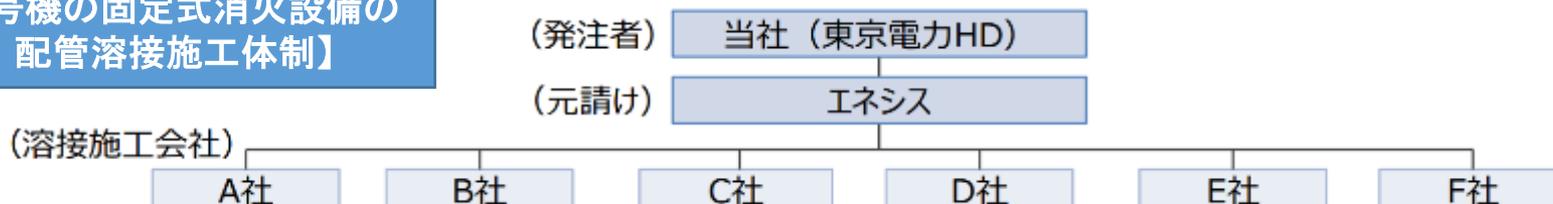
【7号機の固定式消火設備の配管溶接施工体制】

令和3年3月以降、「株式会社東京エネシスの一部の下請会社(A社)が施工を担当した柏崎刈羽原子力発電所 6・7号機の消火設備の配管が、バックシールド工法を実施せず溶接施工されている」旨の匿名の申告があったことで、東京電力ホールディングス株式会社から調査結果及び今後の対応について説明を受けた。

- ・A社が7号機で溶接施工した1,220箇所のうち、194箇所の抜き取り内面調査を行った結果、74箇所で溶接不良を確認。
- ・バックシールド工法を実施せず不適切な溶接施工していたことから、A社の溶接施工分1,220箇所については、再発防止策を徹底した上で全数再施工。

- ・B、C、D、E社が7号機で溶接施工した1,673箇所を内面調査を行った結果、発注仕様通りに溶接施工されていない317箇所を確認。※
- ・B、C、D社の発注仕様通りに溶接施工されていない317箇所についても、再発防止策を徹底した上で全数再施工。

今後は、東京電力ホールディングス株式会社による再発防止対策等を踏まえ、再施工の状況等について原子力規制検査で確認する。
